国道 318 线亚来乡至友谊桥段公路恢复重建工程

# 水土保持设施验收报告

建设单位：西藏自治区重点公路建设项目管理中心

验收单位：四川西晨生态环保有限公司

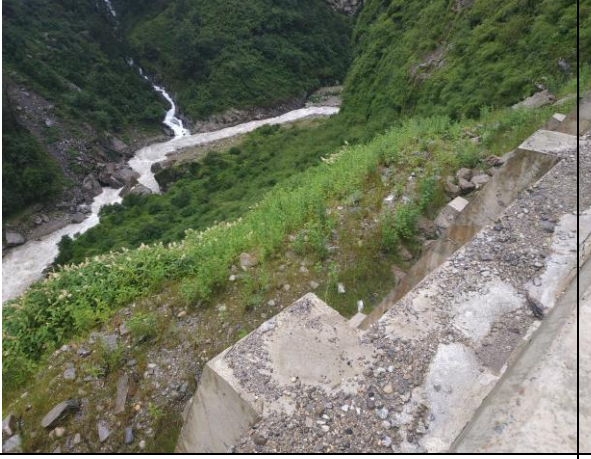
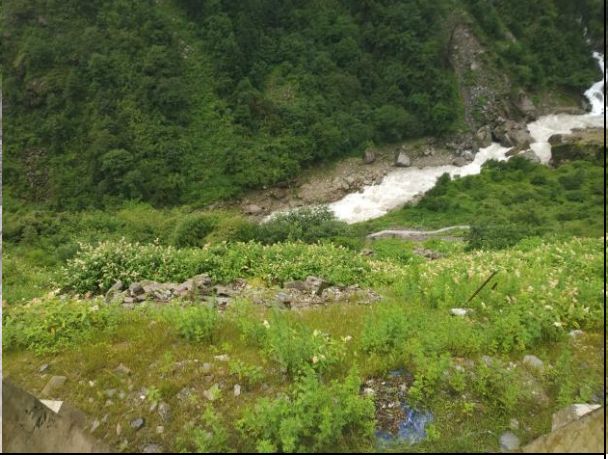
| 弃渣场 | 弃渣场 |

况，弃渣堆放于 1 个弃渣场（位于道路边坡外侧，沿边坡堆放弃渣，原地貌为河谷，占地类型为草地，目前已经进行挡渣墙设置，同时进行植被恢复，恢复效果较好），位于线路 K5369+000 右侧，占地面积  $0.70\text{hm}^2$ ，平均堆高约 2.5m。
