国道 216 线 K81 处滑坡处治工程

水土保持设施验收报告

建设单位：西藏自治区重点公路建设项目管理中心

验收单位：四川西晨生态环保有限公司

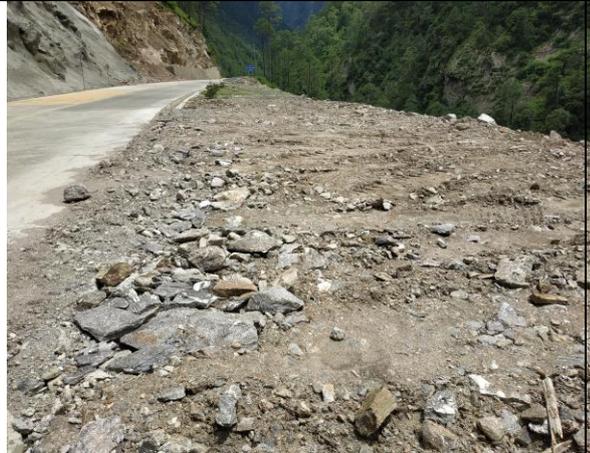
线路起点	滑坡处治理

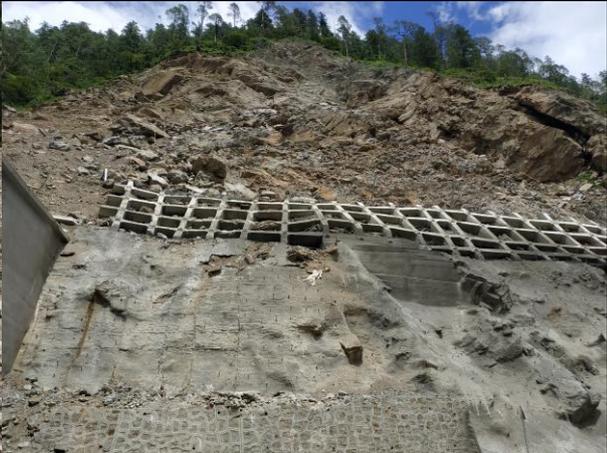
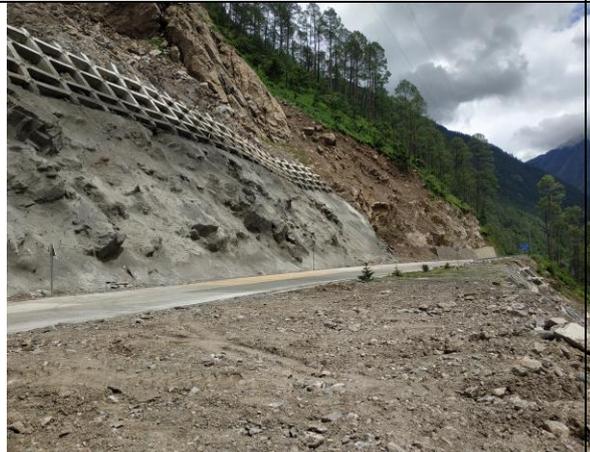
滑坡处治理	路基种草

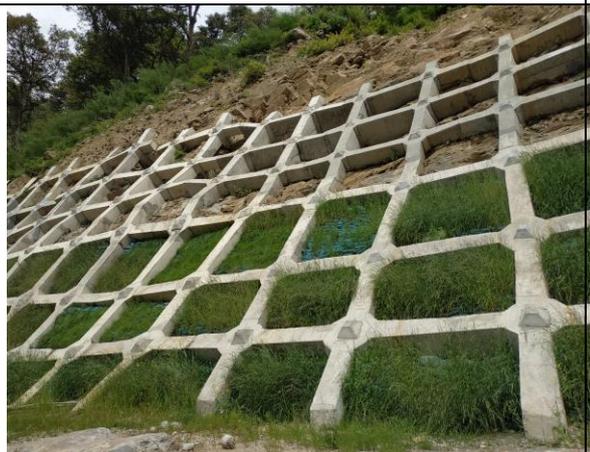
锚索框架内增加植生袋	截排水沟（种植松树）
