国道 216 线吉隆县城至热索桥段公路恢复重  
建工程

# 水土保持监测总结报告

建设单位：西藏自治区重点公路建设项目管理中心

监测单位：西藏固源工程设计咨询有限公司

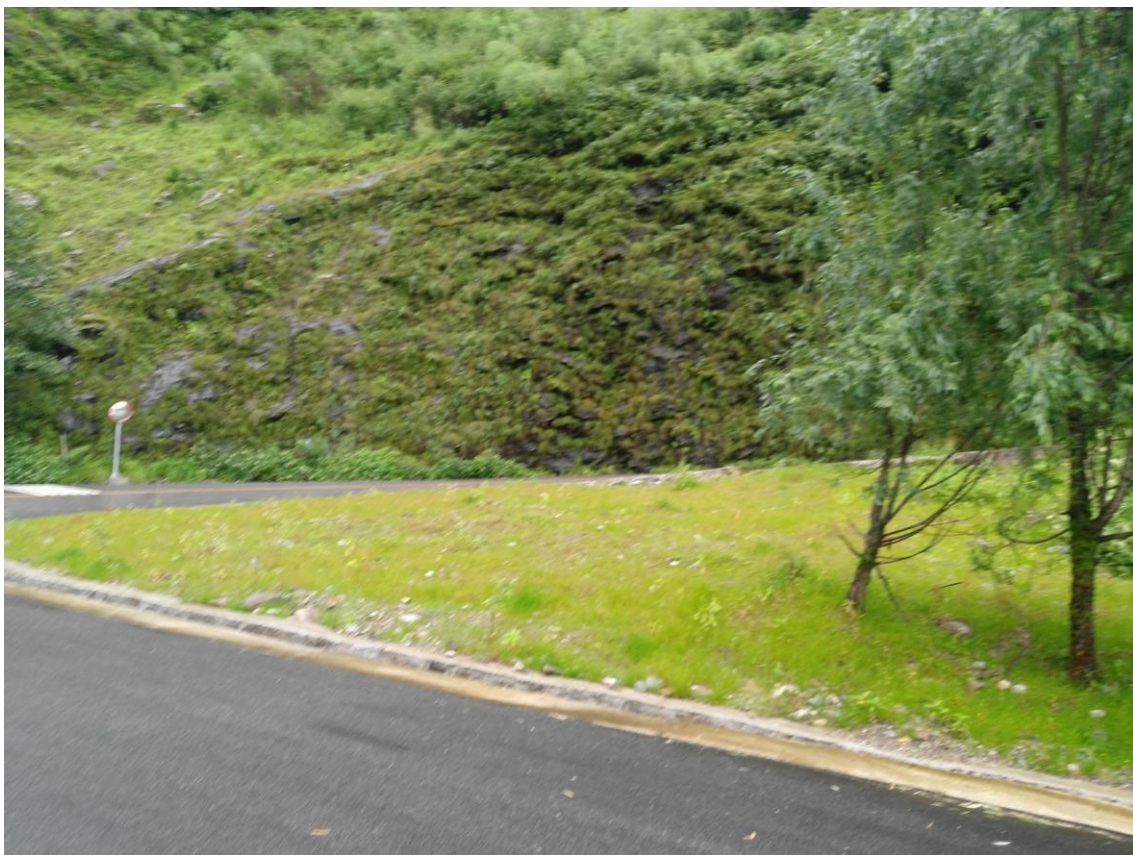
施工生产生活区临时营地

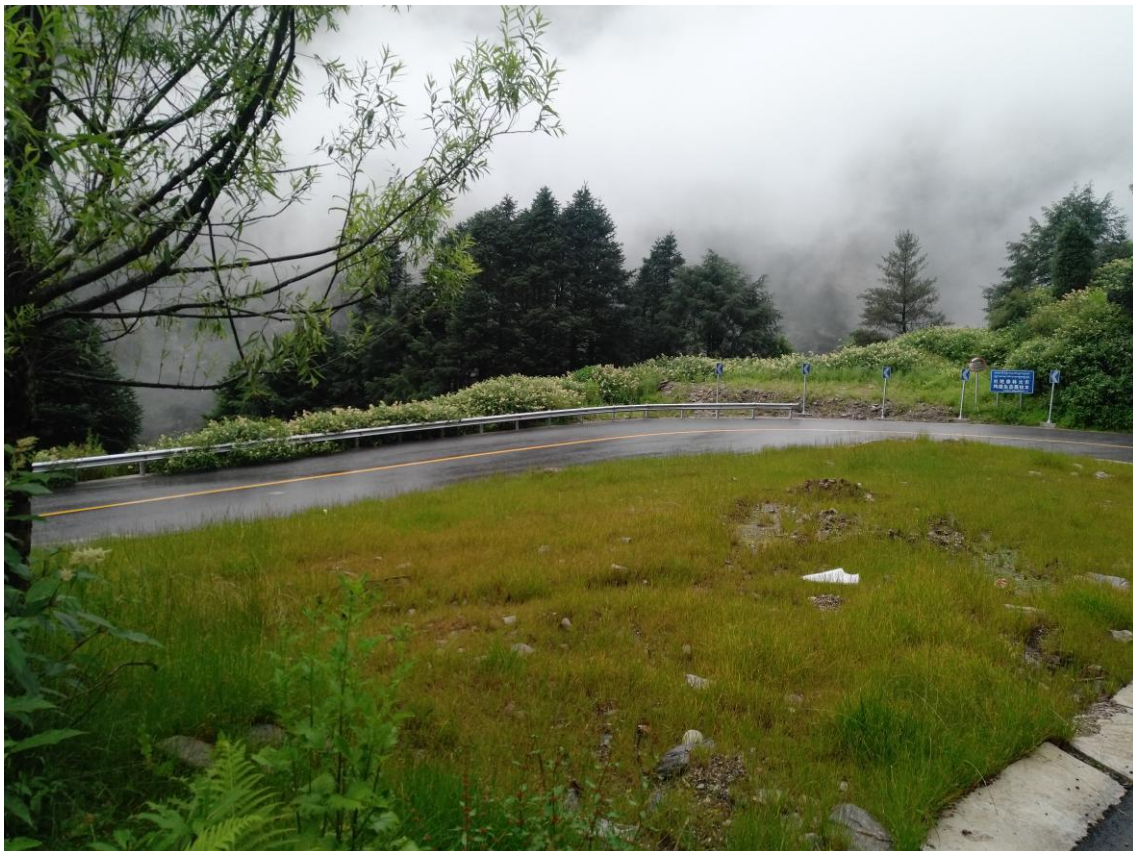
施工生产生活区材料堆放及碎石场

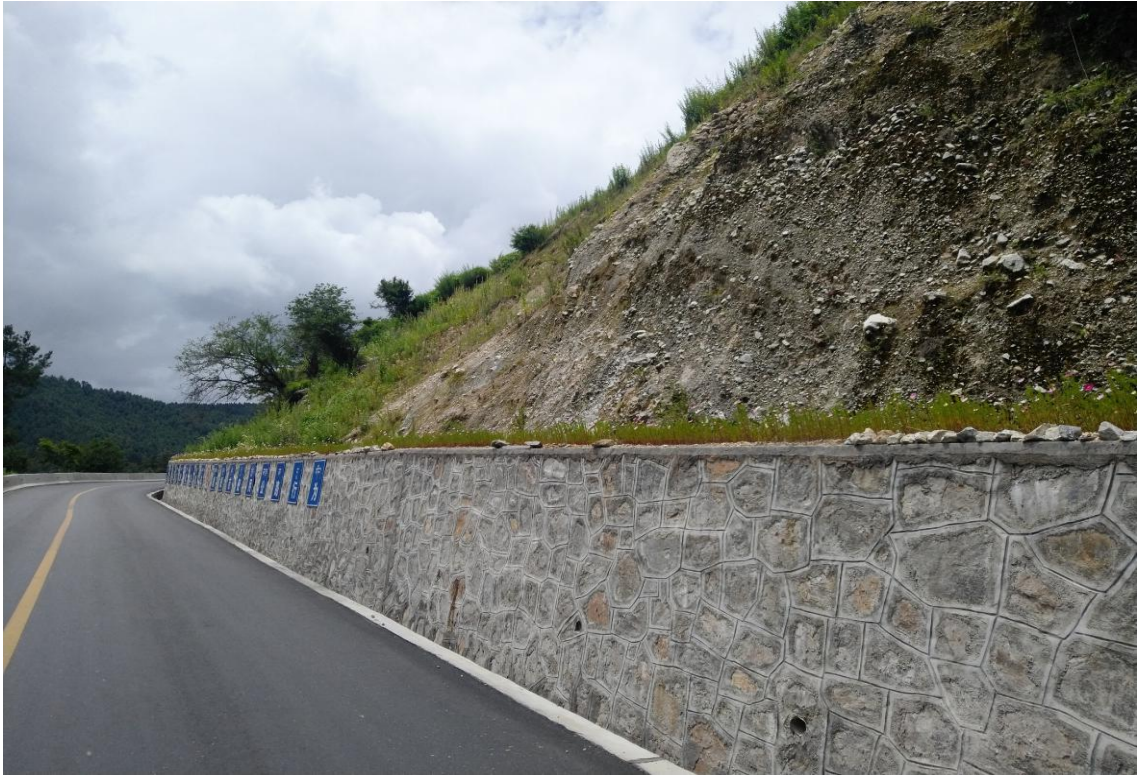
路基工程新修挡墙

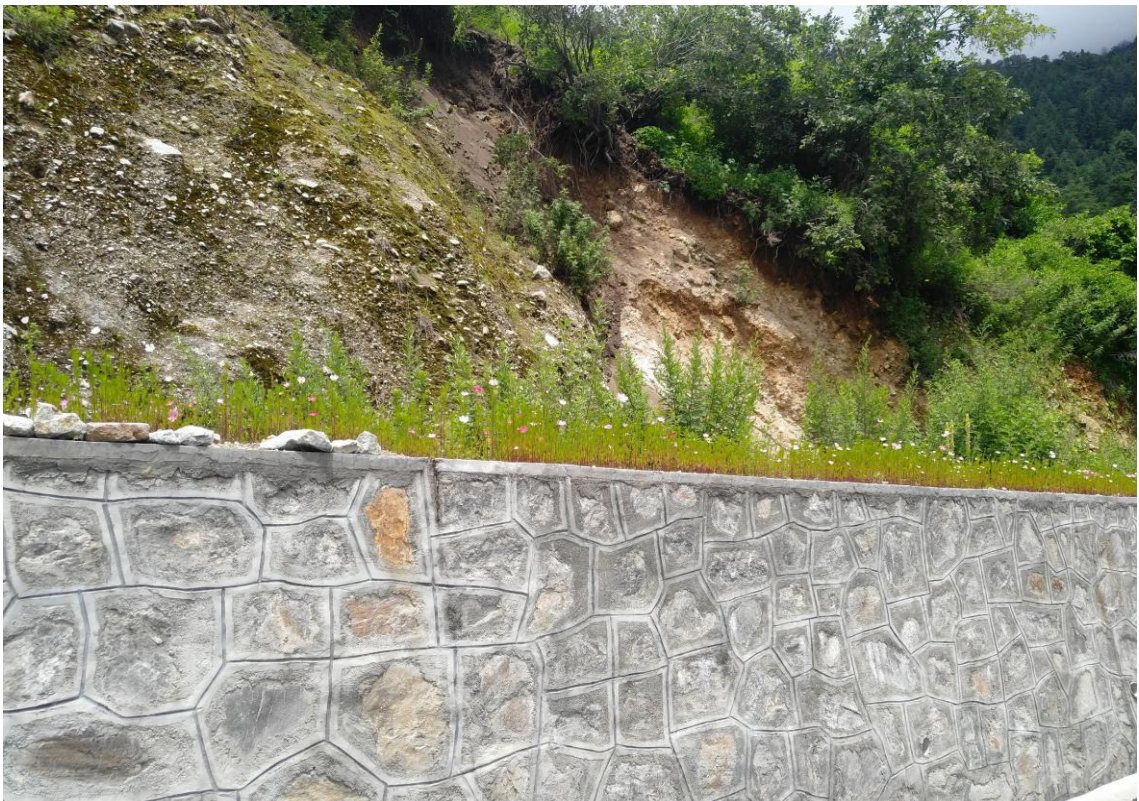
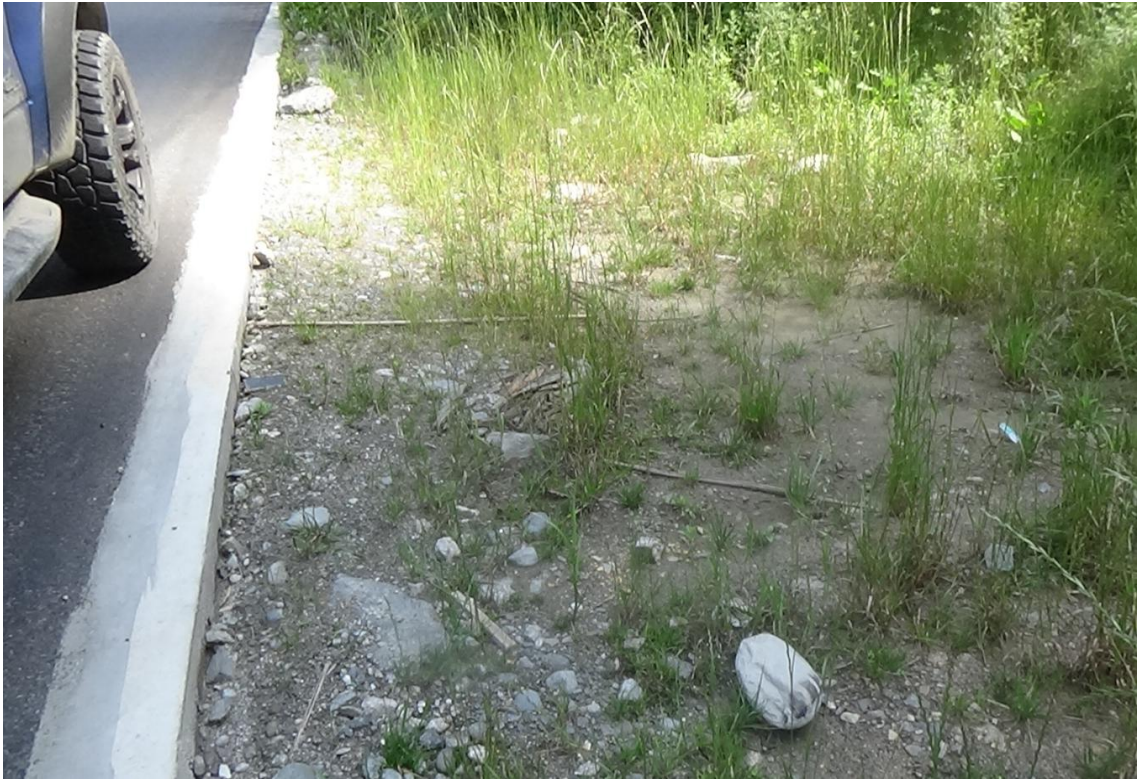
路基工程边坡种草

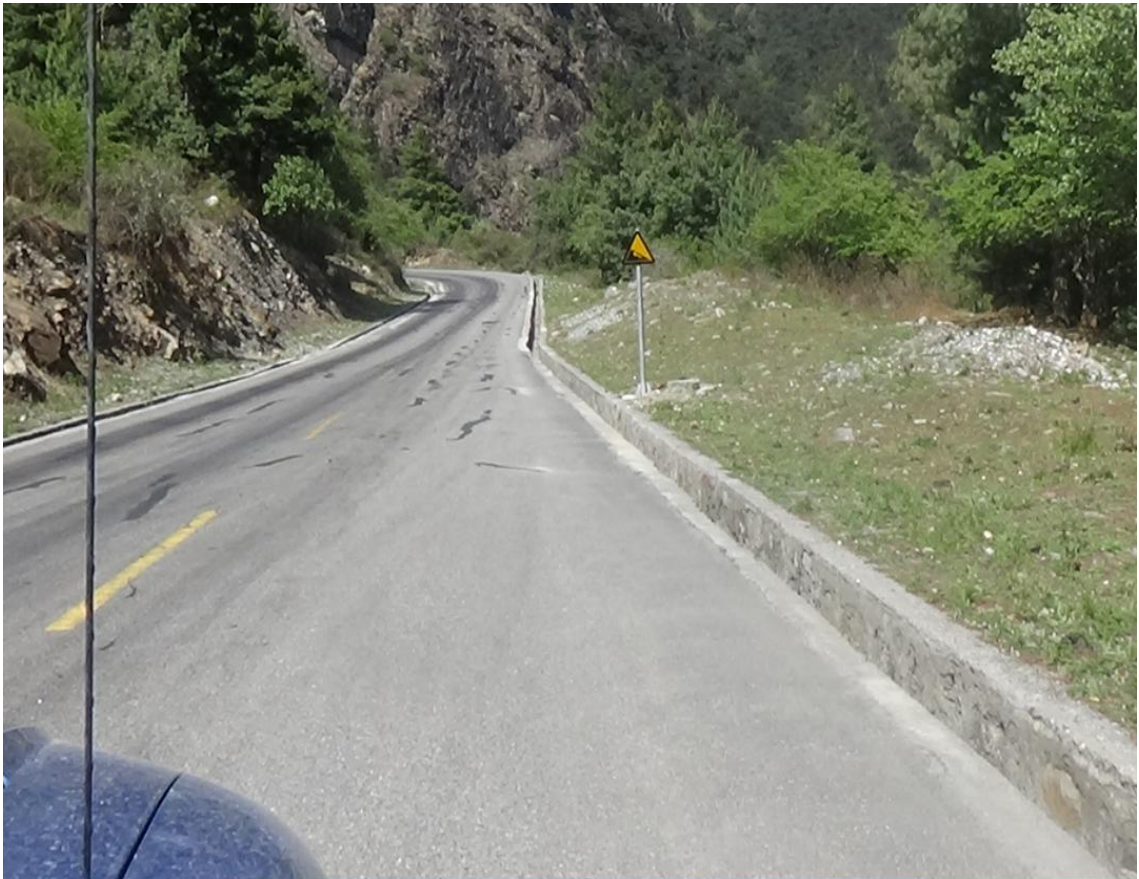
②边沟：该措施相较设计增加了 3603.1m，主要是由于实际施工过程中由于地震引起的落石、落土现象严重损毁了原有边沟，导致工程量有所增加；

路基工程边沟

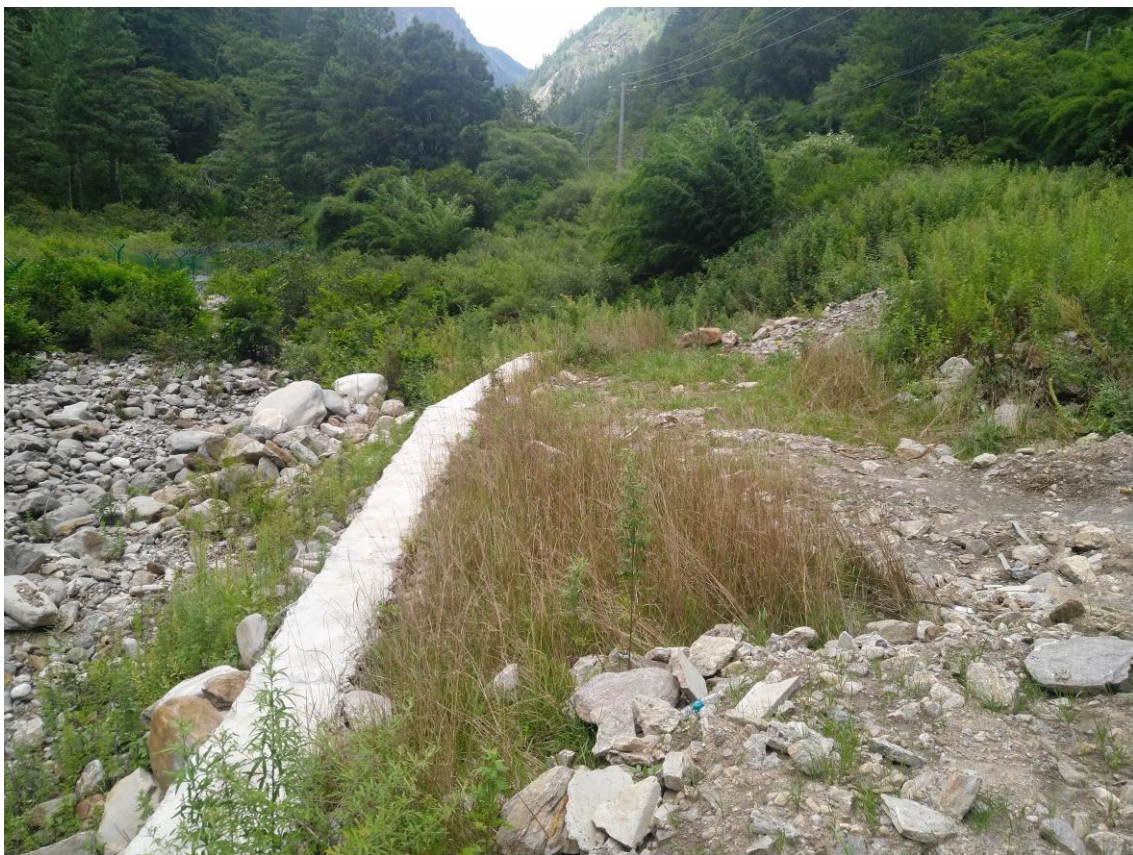
弃渣场区新修挡土墙

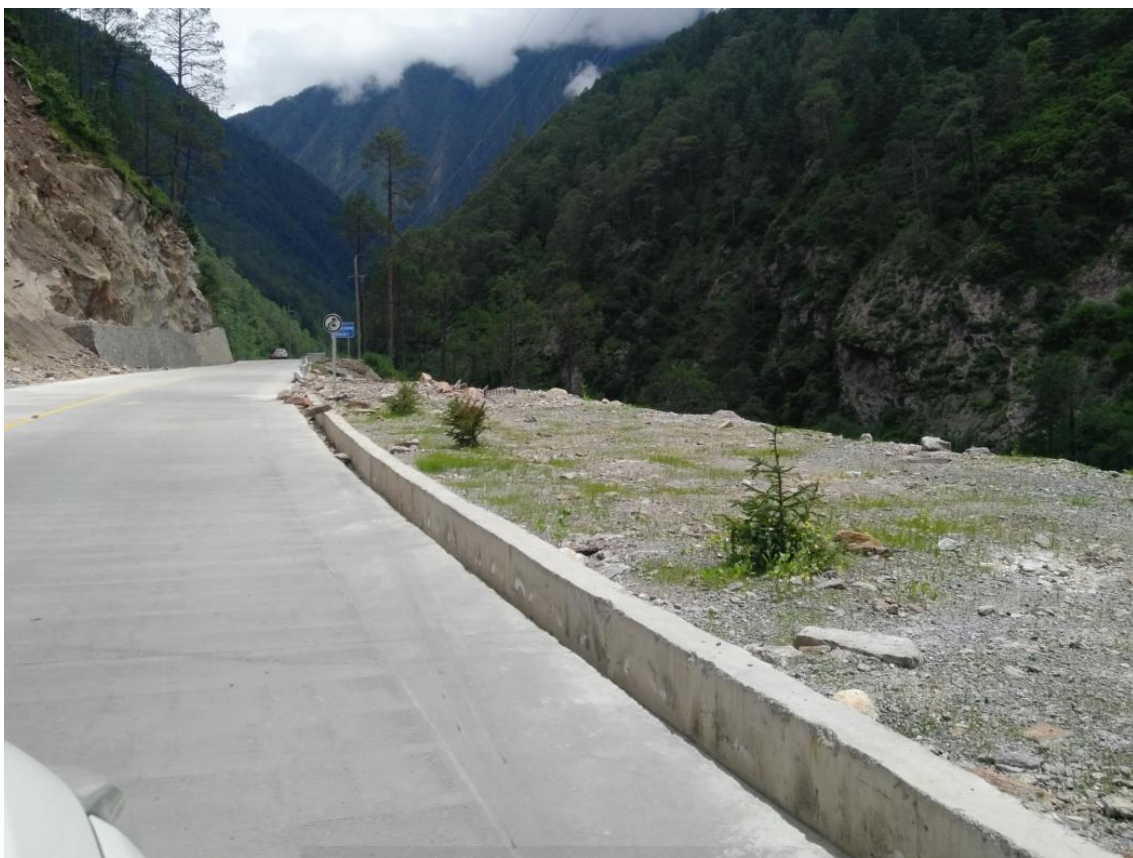
施工生产生活区迹地修复平整种树
