国道 216 线 K87 处崩塌处治工程

# 水土保持设施验收报告

建设单位：西藏自治区重点公路建设项目管理中心

验收单位：四川西晨生态环保有限公司

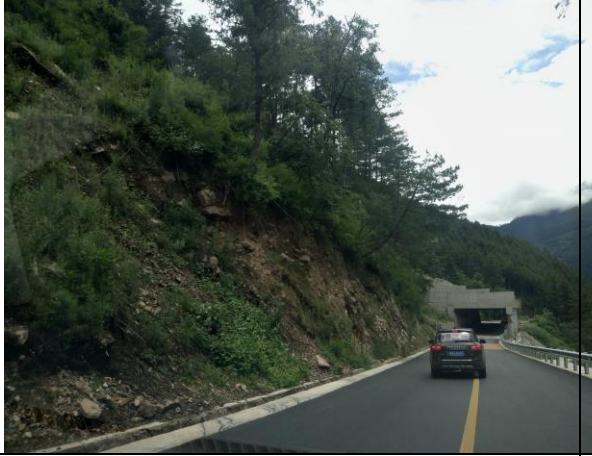
| 滑坡治理（明洞） | 滑坡处治理 |

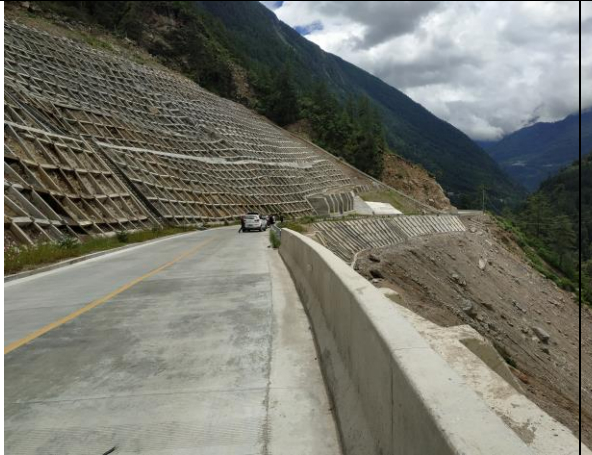
| 滑坡处治理 | 路基种草 |

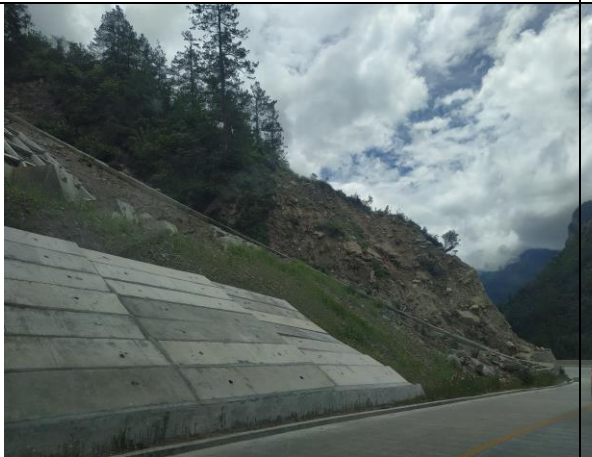
| 坡面绿化 | 路基工程（截排水沟） |
